ANEXO 7. ANTEDECENTES TÉCNICOS CONDICIÓN ESPECIAL

2.2 ANTECEDENTES DE CONSTRUCCIONES EXISTENTES EN LOTE A4-2

**I MUNICIPALIDAD DE IQUIQUE
SECOPLAC**

INFORME ESTRUCTURAL FUNDACIONES CASINO DE JUEGOS IQUIQUE

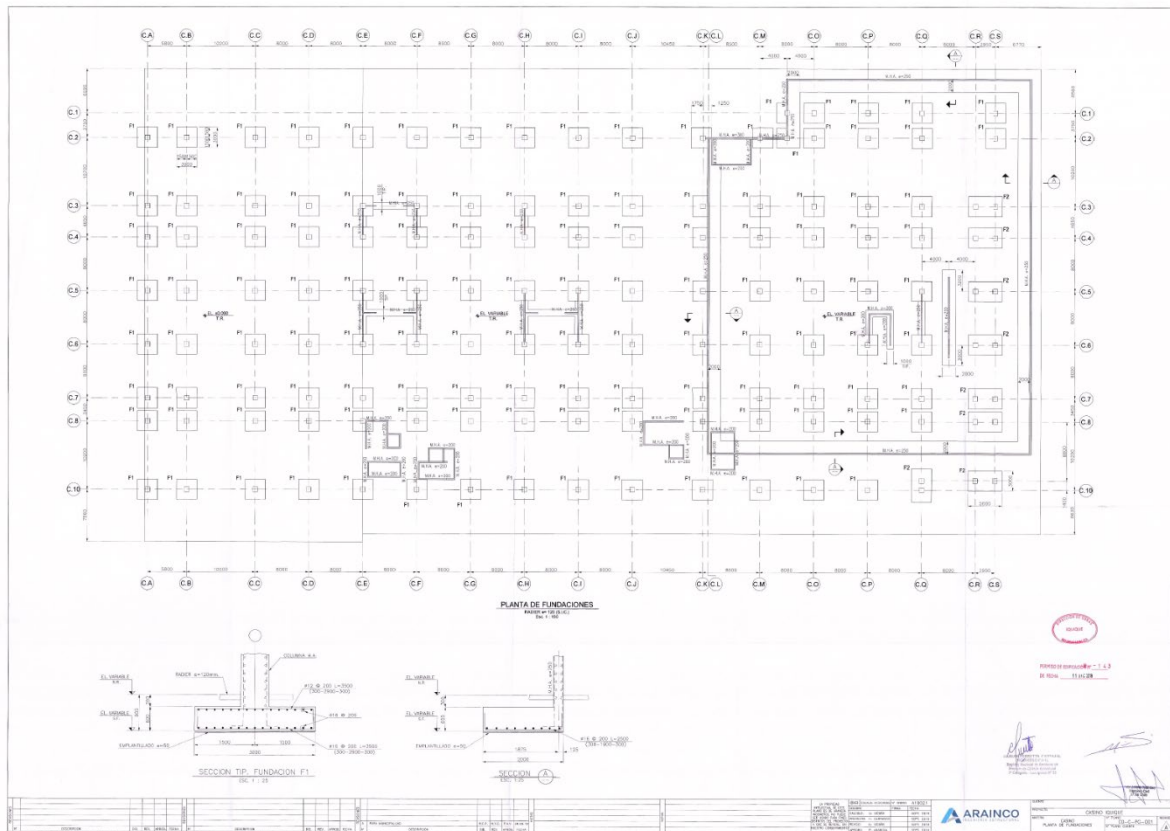
Fig. 2.- Plano planta general fundaciones edificio

- i. Existe una cantidad acotada de fundaciones construidas, de acuerdo con plano indicado en la Fig. 2
- ii. Estas estructuras en diferentes procesos de construcción, como fundaciones terminadas, otras a medio hormigonar con armaduras a la vista y otras solo se encuentran con las armaduras totalmente expuestas.
- iii. La superficie ocupada por las obras incompletas, se emplazan en el 30% aprox. de la superficie de las fundaciones originales del proyecto.

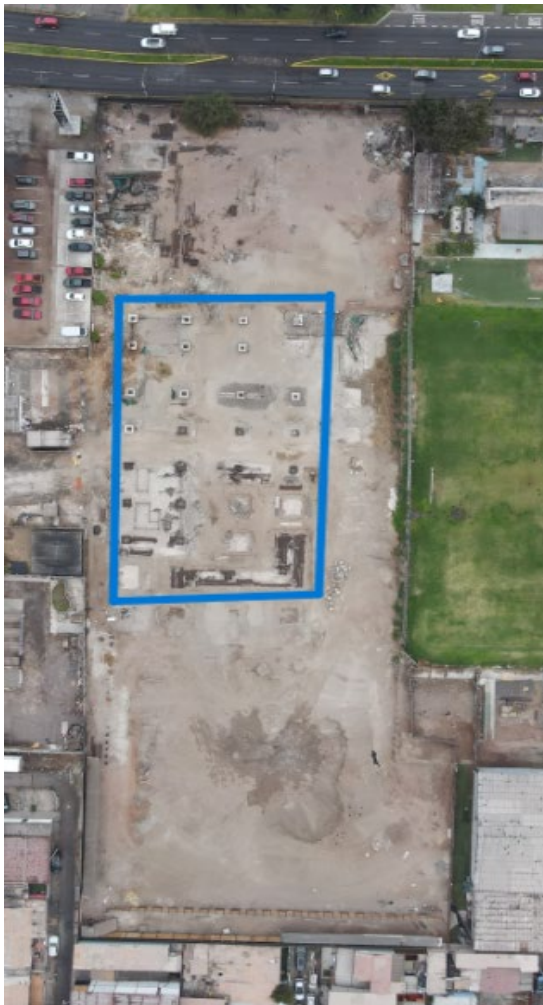
Foto1.- Vista general del area donde se emplazan las fundaciones existentes.

De acuerdo con lo expuesto y en vista que los elementos fueron construidos el año 2020, desde entonces se encuentran expuestos a los agentes climáticos, principalmente humedad, además de la existencia de fisuras/grietas expuestas en los elementos de hormigón armado, también la existencia de oxidación superficial y en progreso en las armaduras expuestas, la cantidad de fundaciones construidas no alcanzara el 30% de las fundaciones proyectadas, son razones por la cual se recomienda demoler la totalidad de los elementos existentes, ya que no es viable su recuperación.

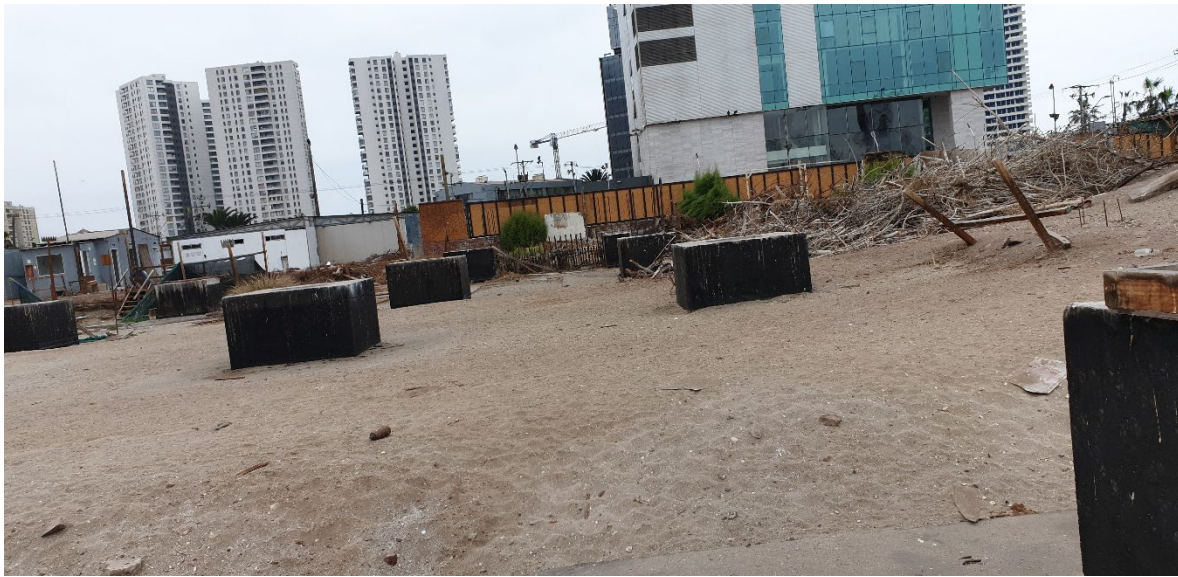
Foto 2.- Vista dados de fundación terminados.

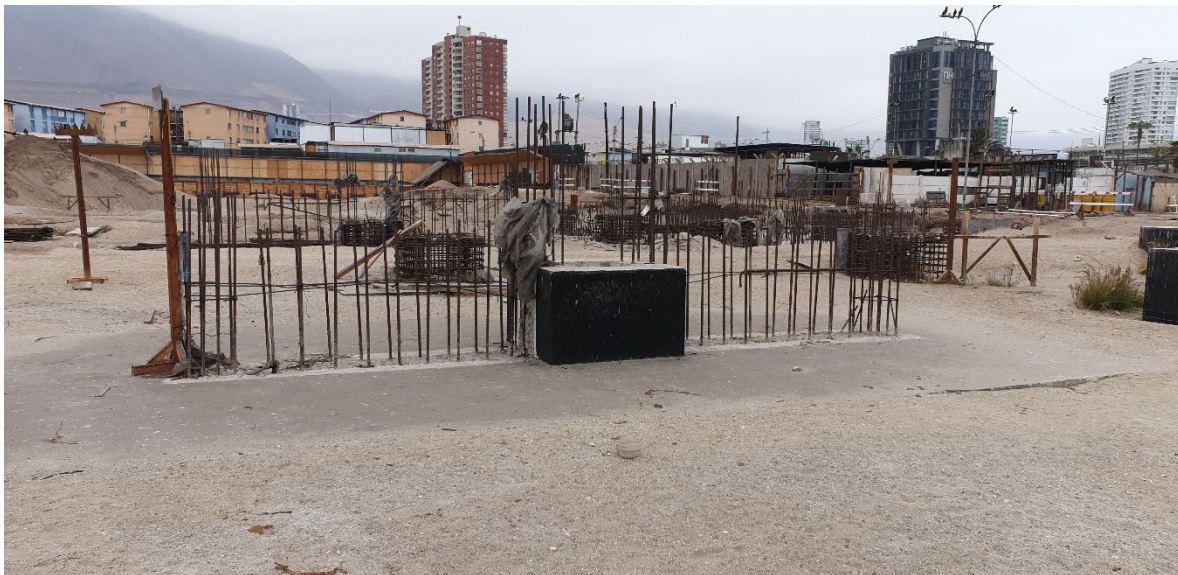
Foto 3.- Armaduras expuesta a la intemperie con oxidación superficial.

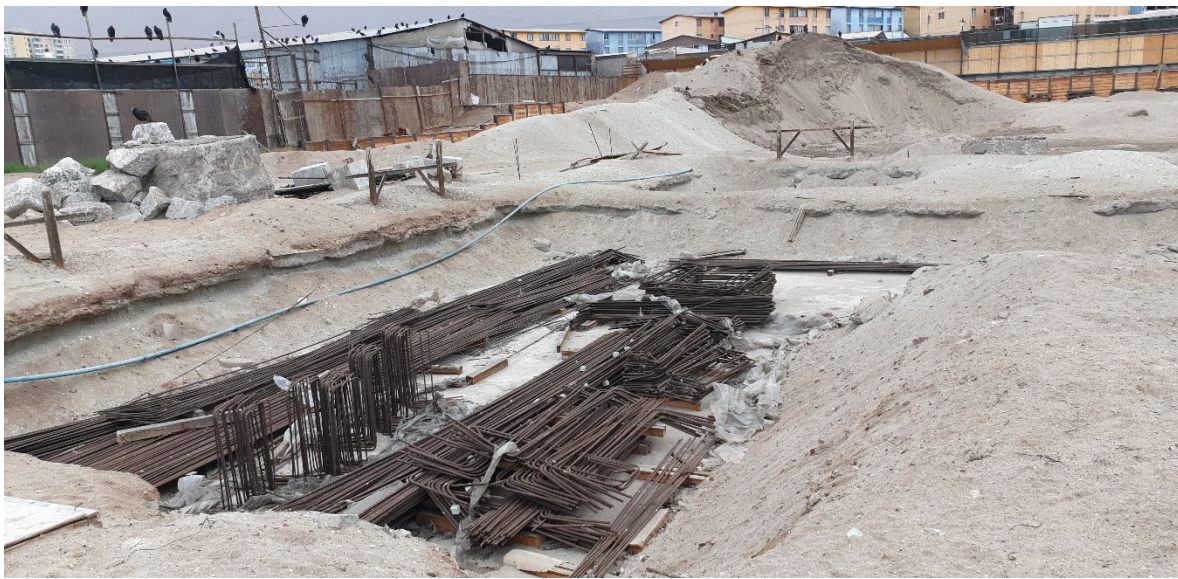
Foto 4.- Armaduras sobrante de la construcción expuesta.

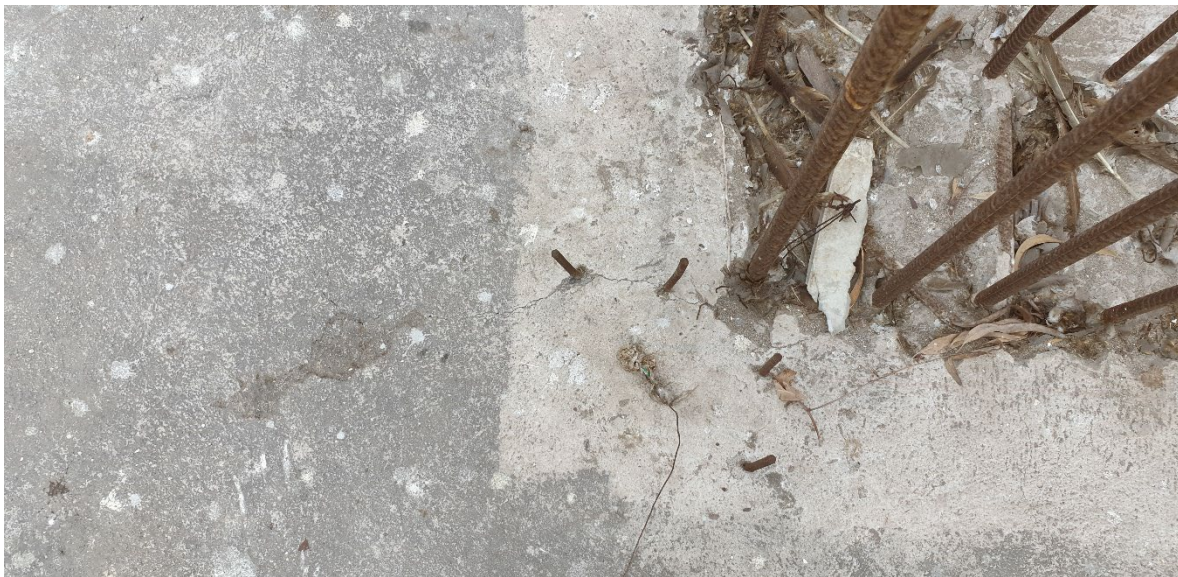
Foto 5.- Presencia de fisuras en la base de la fundación sin sello protector.
